SKOGSMÄSTARPROGRAMMET

Examensarbete 2011:18

Dubbskador på Alvestakubb

Stud damages on Alvestakubb

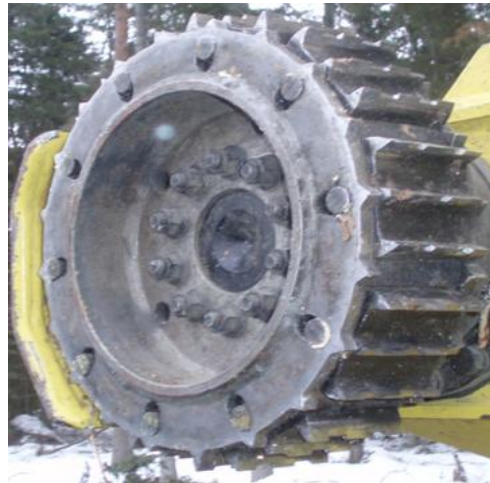
Figur 3.2. Gummiklädda stålmatarvalsar

- A. John Deere 1170 E med ett 754 aggregat utrustat med John Deeres stålpiiggvalsar med ellipsdubb i bröstet (inre matarvalsar, se figur 3.1) och Moipu gummiklädda stålmatarvalsar på de yttre matarhjulen (figur 3.2).

- D. John Deere 1270 D med ett 758 aggregat utrustat med John Deeres stålvals med små förhöjningar liggandes längst med valsen (inre matarvalsar, se figur 3.5) och Moipu gummiklädda stålmatarvalsar på de yttre matarhjulen (figur 3.2).

- F. Profi 50 med ett SP 451 aggregat och Moipu yttre gummiklädda stålmatarhjul (figur 3.2).

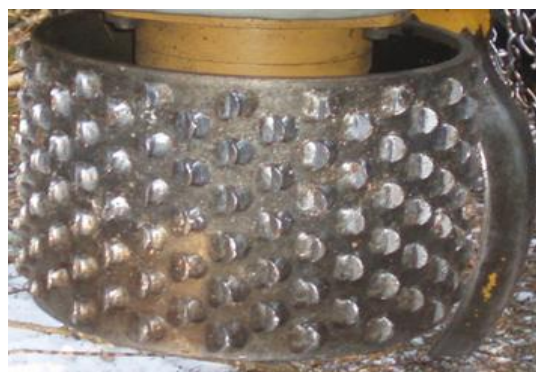
Figur 3.3. Stålmatarvalsar med ellipsdubb

- B. Rottne H8 med ett 405 aggregat utrustat med Rottnes yttre stålmatarvalsar med ellipsdubb (figur 3.3).
- C. John Deere 1070 D med ett 754 aggregat utrustat med John Deeres stålpiiggvalsar med ellipsdubb i bröstet (inre matarvalsar, se figur 3.1) och Mense stålmatarvalsar på de yttre matarhjulen (figur 3.4).

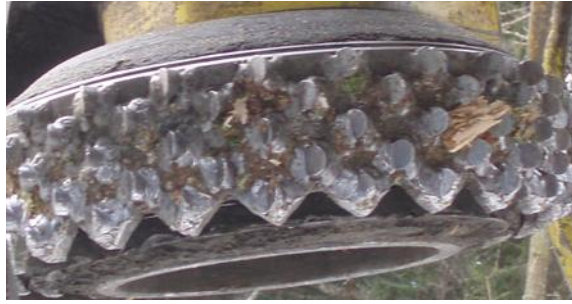
Figur 1.4. Stålmatarvals (Mense)

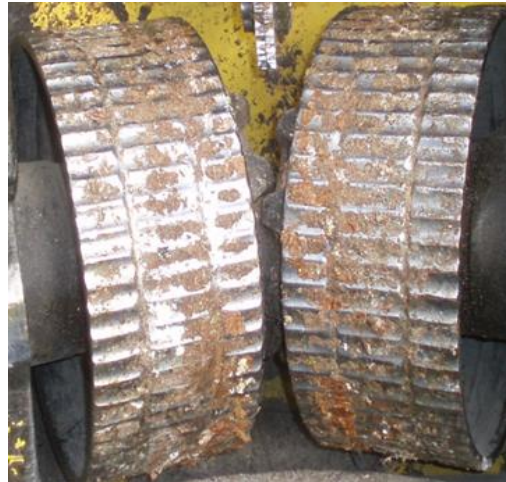
Figur 3.5. Stålvals med små förhöjningar

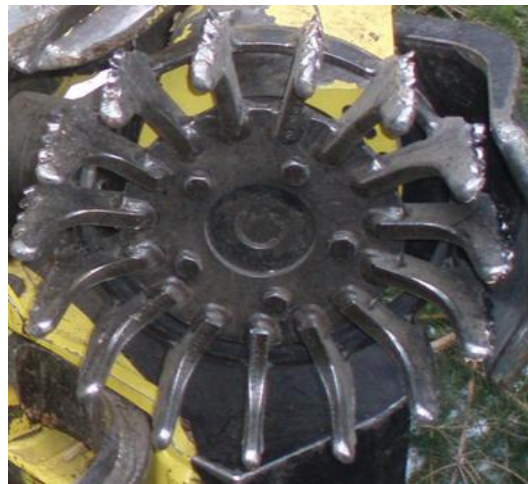
Figur 3.6. Finnskogvalsens stålfingervalsar

- E. John Deere 1070 E med ett 754 aggregat utrustat med flerträdshantering och med John Deeres stålpiiggvalsar med ellipsdubb i bröstet (inre matarvalsar, se figur 3.1) och Finnskogsvalsens stålfingervalsar på de yttre matarhjulen (figur 3.6).
